7 de julio de 2023

CalGEM, el Consejo de Recursos del Aire de California (CARB) y el Distrito de Control de la Contaminación del Aire del Valle de San Joaquín (Distrito del Aire del Valle) desean compartir las últimas actualizaciones sobre los pozos con fugas restantes que fueron identificados durante las inspecciones que se realizaron del 23 al 25 de mayo.

**Actualización sobre los 11 pozos de Sunray Petroleum y Blackstone:**

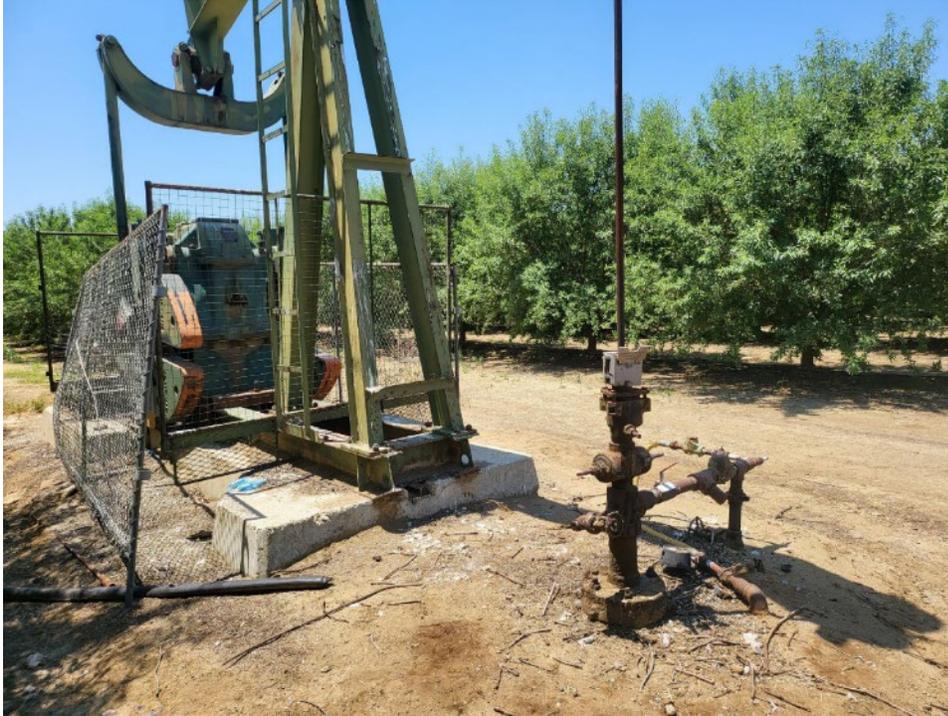
**Gorge 14: Reparado**

Se determinó por primera vez que este pozo tenía fugas el 24 de mayo. Después de una

reinspección inicial el 15 de junio, el Distrito de Control de la Contaminación del Aire volvió a inspeccionar el pozo el 27 de junio e informó que el pozo tenía fugas por la brida. Drilltek estuvo en el sitio reparando el pozo el 3 de julio y el pozo pasó la reinspección el 5 de julio.

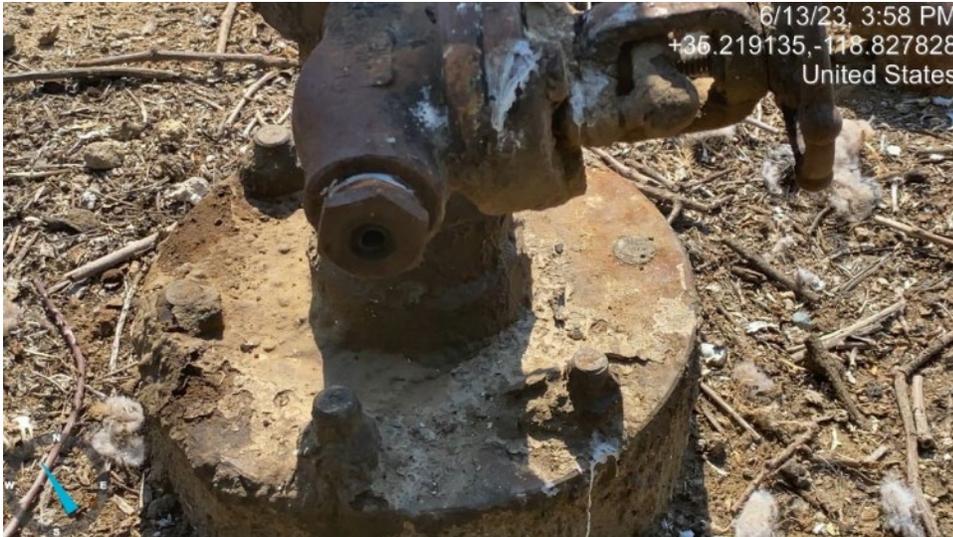
### **Gorge 15: reparado**

Este pozo se detectó por primera vez con fugas el 24 de mayo. Drilltek arregló el pozo el 13 de junio y pasó la reinspección el mismo día y nuevamente el 20 de junio. El 27 de junio, el Distrito de Control de la Contaminación del Aire confirmó que el pozo no tenía fugas pero que una línea abierta. El 29 de junio, CalGEM confirmó este informe. El pozo pasó la reinspección el 5 de julio.

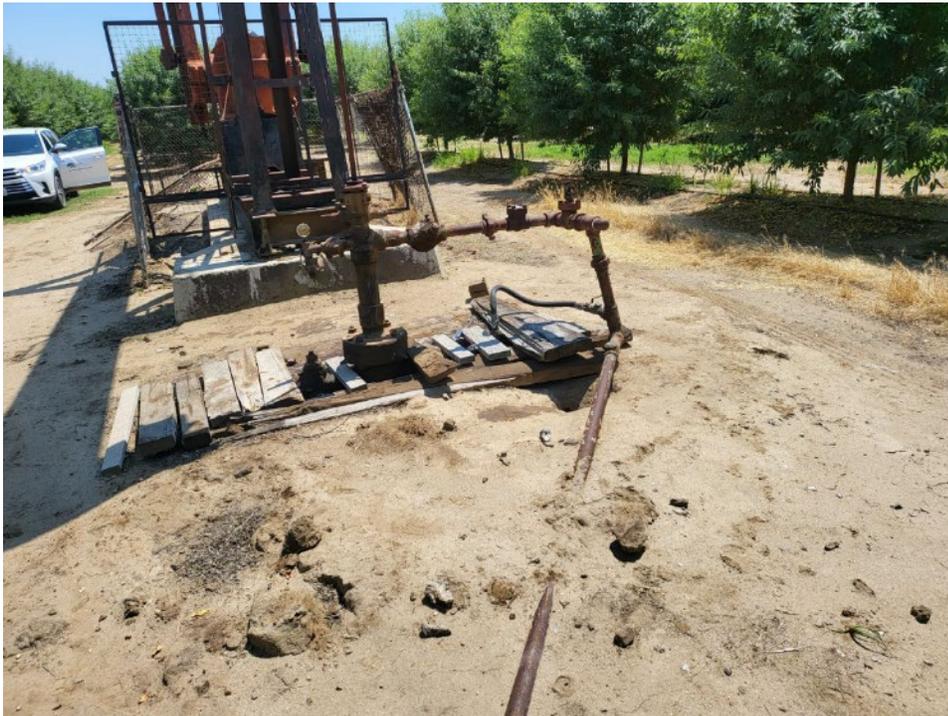
### **Gorge 18: Reparado**

Este pozo se detectó por primera vez con fugas el 24 de mayo, con una fuga de metano de más de 50, 000 ppm. Drilltek informó que el pozo estaba reparado el 15 de junio. En una segunda reinspección el 20 de junio, las cámaras infrarrojas detectaron fugas adicionales. Drilltek arregló el pozo el 21 de junio y el pozo pasó la reinspección ese mismo día. El 28 de junio, el Distrito de Control de la Contaminación del Aire informó que al pozo le faltaba un tapón, y el 29 de junio, CalGEM verificó que el pozo no tiene fugas pero tiene una línea abierta. El pozo pasó la reinspección el 5 de julio.

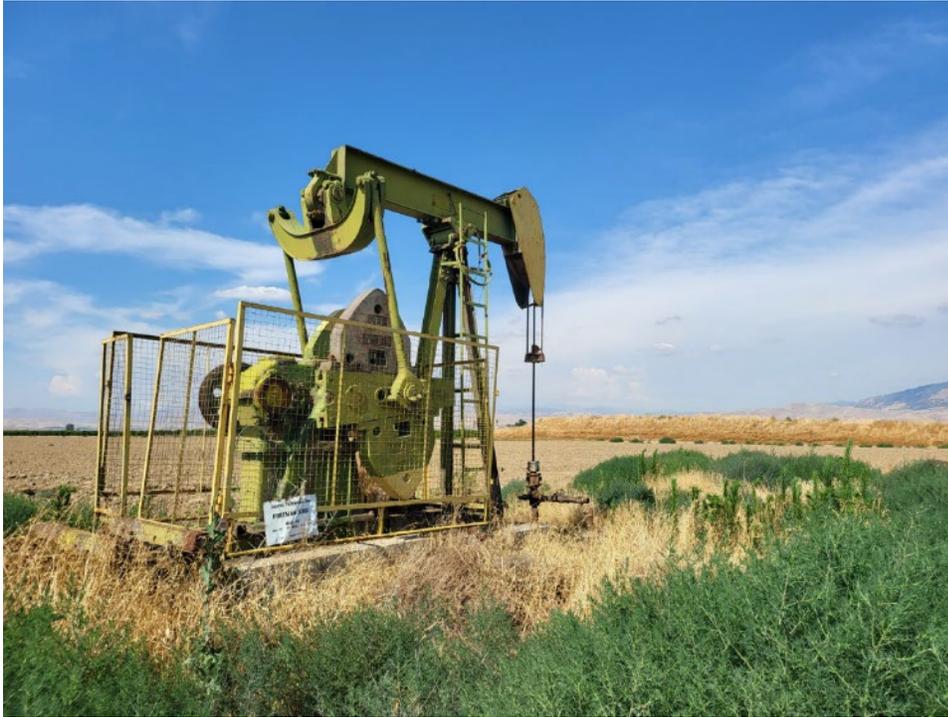
### **Portman 2: Reparado**

Este pozo se detectó por primera vez con fugas el 24 de mayo, y se detectó una fuga de metano de más de 50,000 ppm. Drilltek informó que el pozo fue arreglado el 12 de junio. El pozo pasó tres rondas de reinspección el 15, 20 y 29 de junio. El pozo pasó una reinspección adicional el 5 de julio.

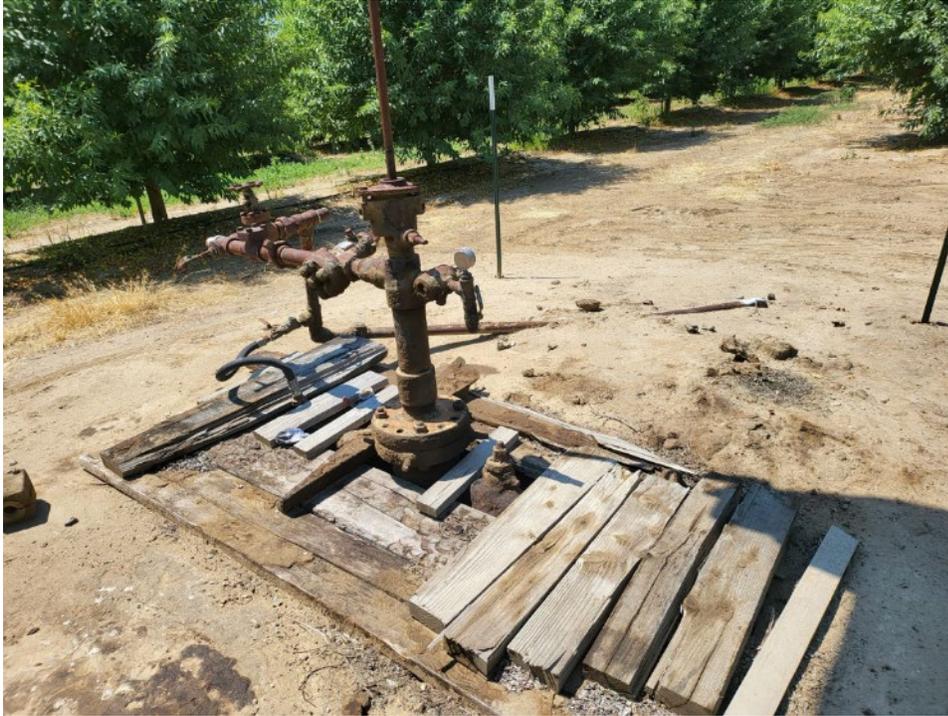
### **Gorge 21: Reparado**

Este pozo se detectó por primera vez con fugas el 24 de mayo, con dos fuentes de fugas y una fuga de metano de más de 50,000 ppm. Las reparaciones iniciales se realizaron el 15 de junio. En una segunda reinspección el 20 de junio, se encontró una fuente de fuga adicional. Drilltek arregló la fuga el 26 de junio y el pozo pasó una reinspección inicial ese mismo día y una inspección del Distrito de Control de la Contaminación del Aire el 27 de junio. El pozo pasó una reinspección adicional el 5 de julio.

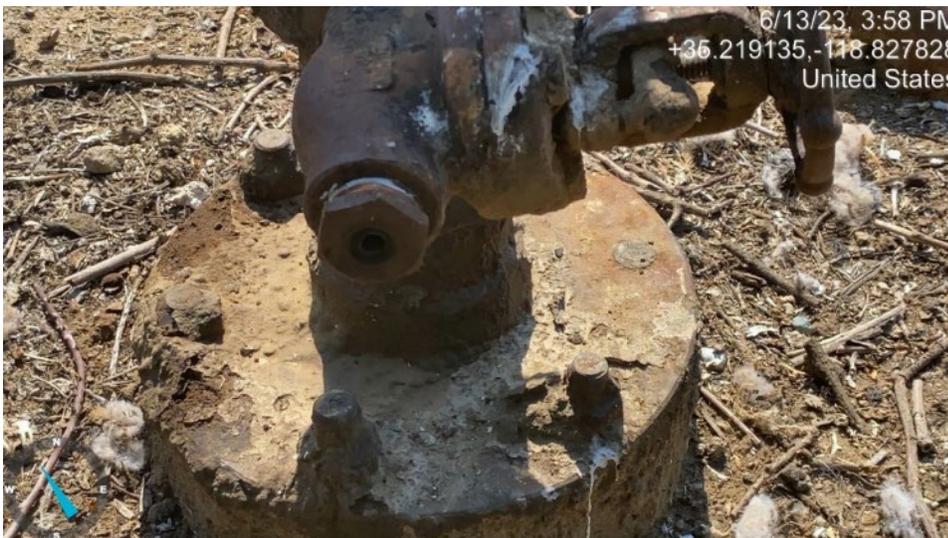
#### Unidad de inyección de agua Arvin G5: Reparada

Se detectó por primera vez que este pozo tenía fugas el 24 de mayo en un volumen de más de 50,000 ppm de metano, y Drilltek confirmó que el pozo estaba reparado el 13 de junio. El pozo pasó tres rondas de reinspección el 15, 20 y 29 de junio. pasó una reinspección adicional el 5 de julio.

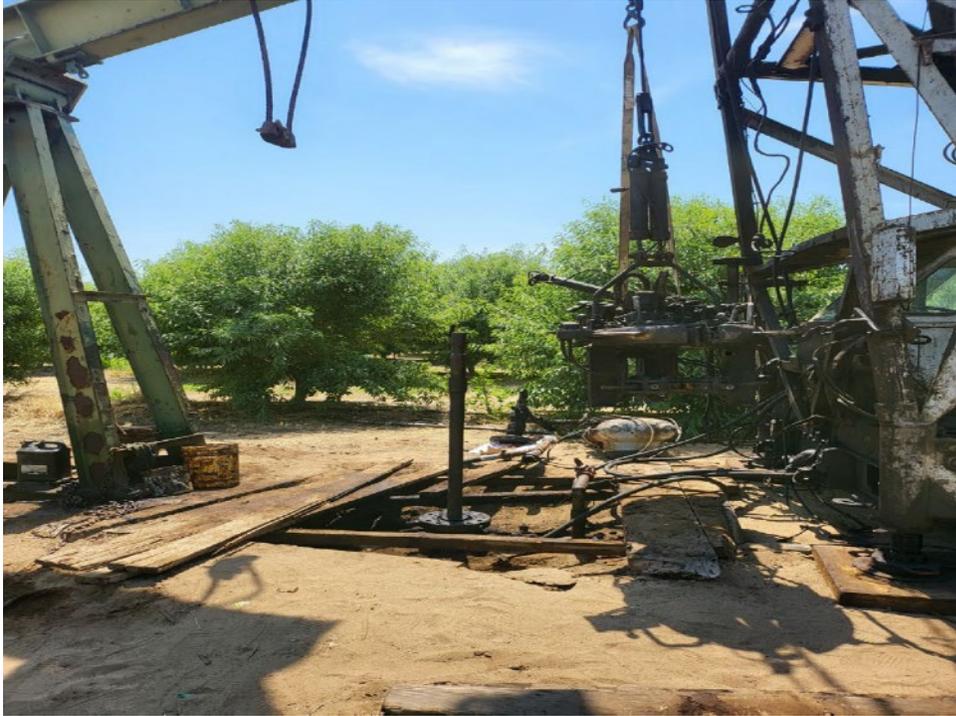
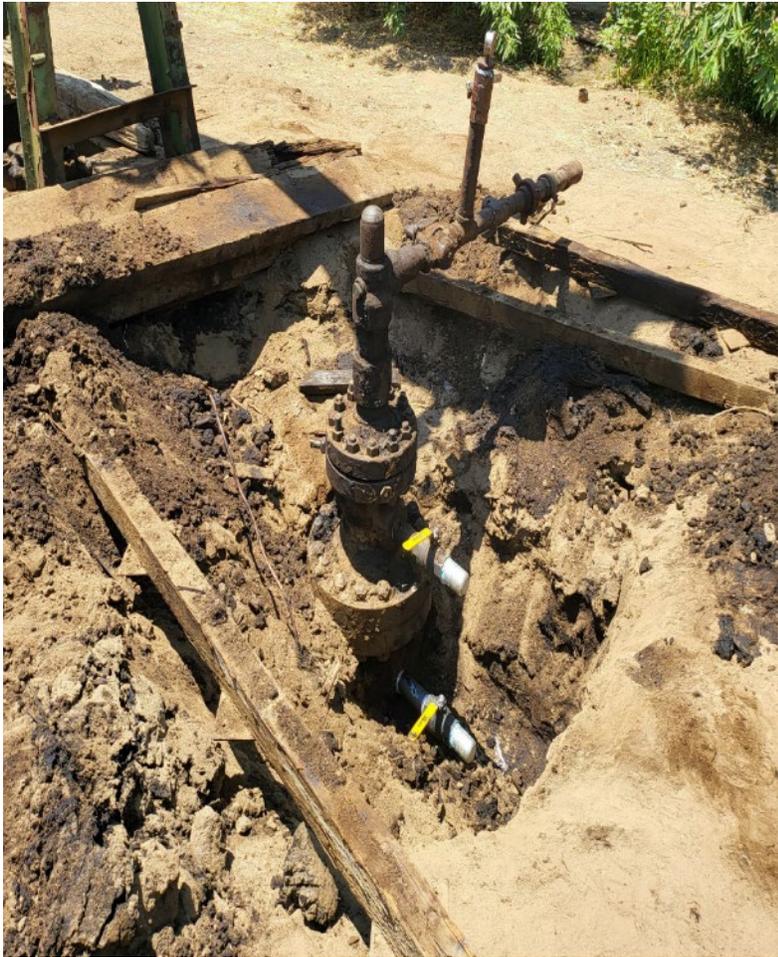
#### Gorge 17: Reparado

Este pozo se detectó por primera vez el 24 de mayo, con una fuga detectable a 15 pies del

cabezal del pozo. Drilltek reforzó el cabezal del pozo el 12 de junio y se confirmó que Blackstone tenía una plataforma en el sitio trabajando en el cabezal del pozo el 16 de junio. Drilltek confirmó el 19 de junio que el pozo aún tenía fugas en las conexiones con el revestimiento. Drilltek completó una serie de reparaciones a los conectores y válvulas de revestimiento subterráneas el 20 y 28 de junio para detener la fuga. El pozo pasó la reinspección el 5 de julio.

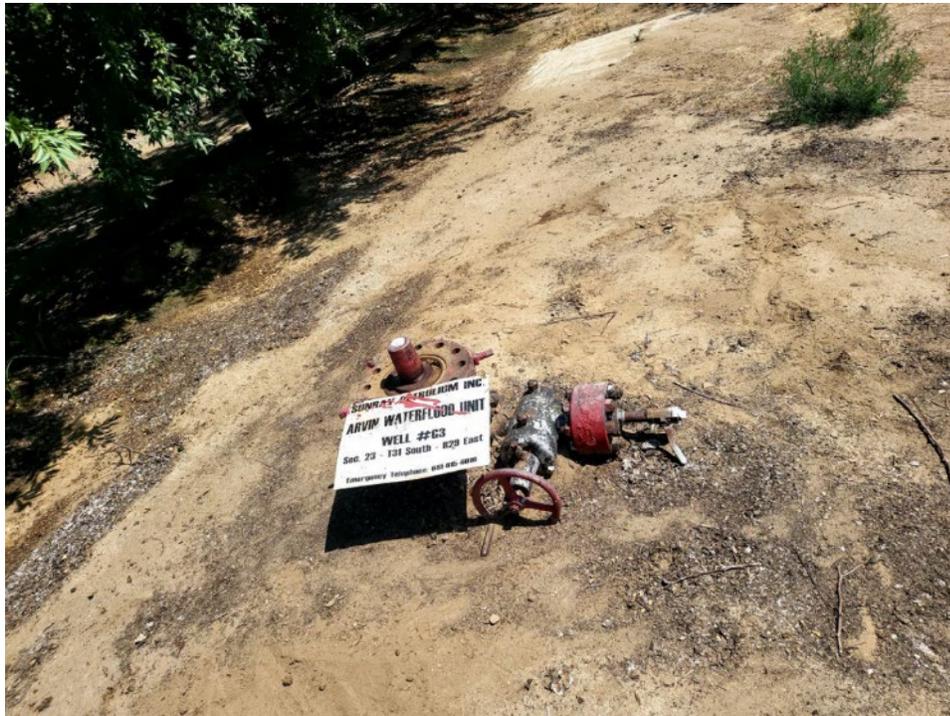
### Unidad de inyección de agua Arvin G3: Reparada

Se detectó por primera vez que este pozo tenía fugas en la cabeza del pozo el 24 de mayo en un volumen de más de 50,000 ppm de metano. A pesar de una reparación el 9 de junio, el Distrito de Control de la Contaminación del Aire descubrió que el pozo tenía una fuga nuevamente en una inspección del 27 de junio, lo que CalGEM confirmó el 29 de junio. Drilltek trabajó con un contratista externo para completar un grifo caliente y realizar reparaciones, y el 3 de julio reportaron el pozo reparado y listo para reinspección. El pozo pasó la reinspección el 5 de julio.

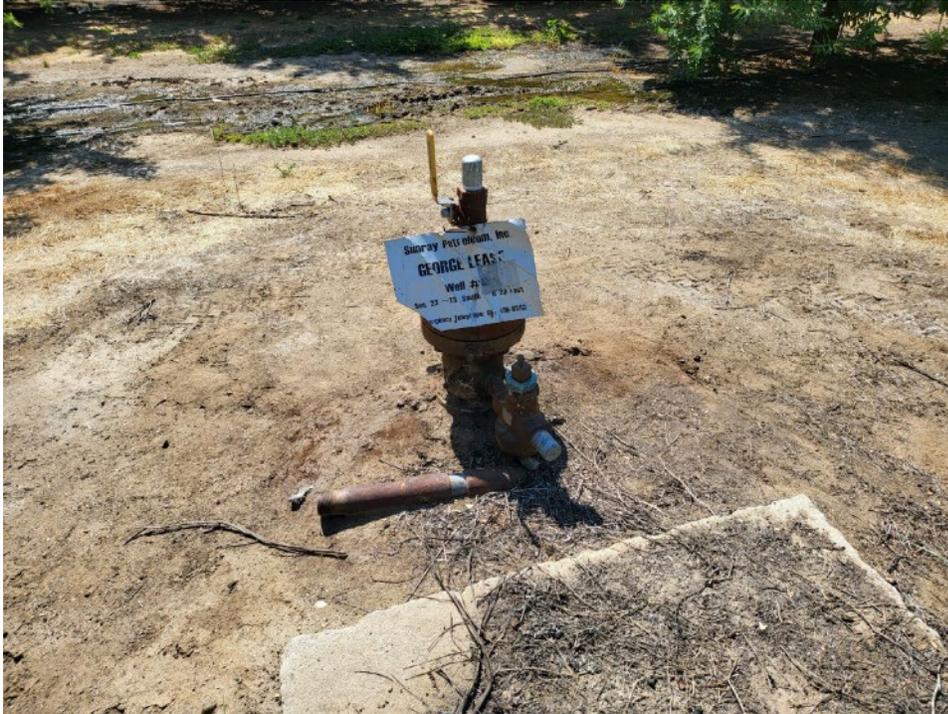
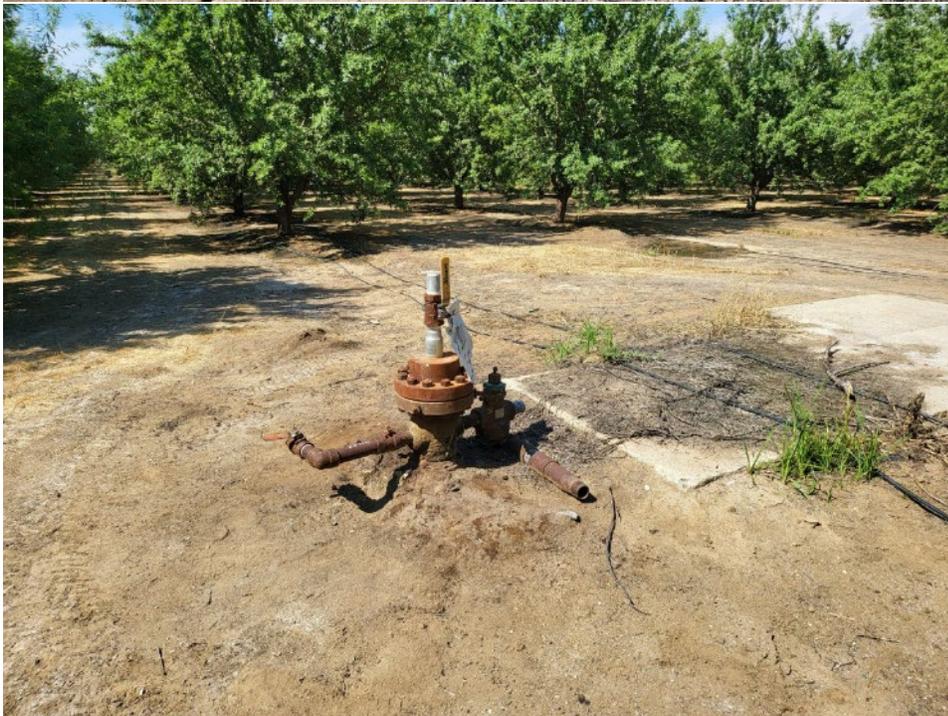
### Gorge 20: Reparado

Este pozo se detectó por primera vez con fugas el 24 de mayo, y se detectó una fuga de metano de más de 50,000 ppm. El pozo fue reparado el 15 de junio y pasó la reinspección inicial ese mismo día. Se encontraron fugas adicionales el 20 y 26 de junio y ambas se repararon posteriormente. El Distrito de Control de la Contaminación del Aire volvió a inspeccionar el pozo el 27 de junio y no informó de más fugas, lo que CalGEM confirmó el 29 de junio.

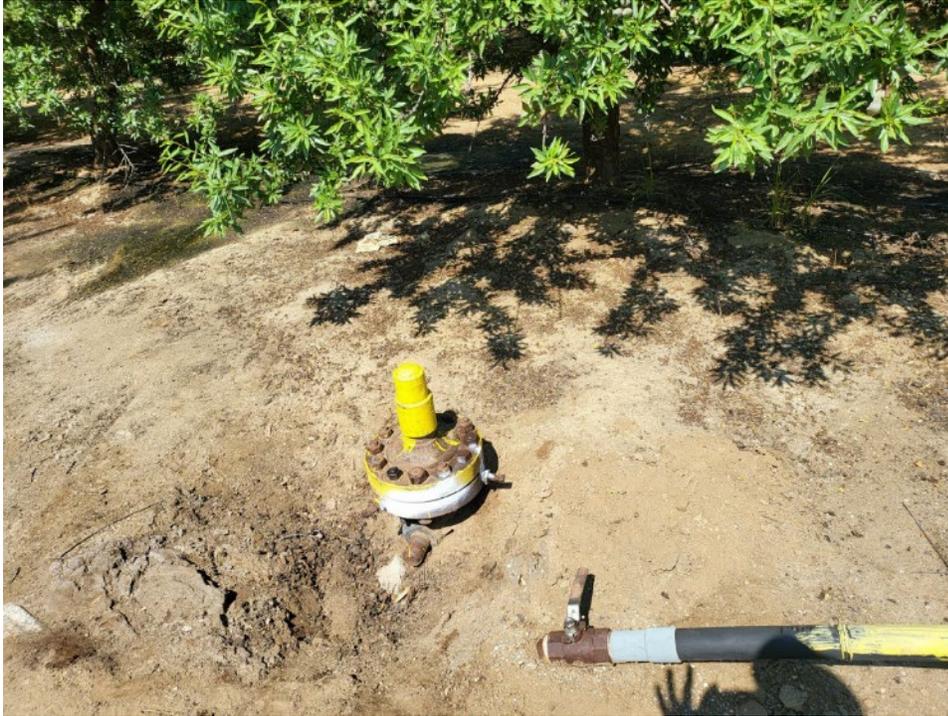
#### **Gorge 4: Reparado**

Se detectó por primera vez que este pozo tenía fugas el 24 de mayo en una concentración de volumen de más de 80,000 ppm de metano. Las reparaciones iniciales se realizaron el 9 de junio y hubo que liberar la presión del pozo varias veces durante la reparación. El pozo pasó la

reinspección el 15 de junio, pero el 20 de junio se descubrió una fuente de fuga diferente y se arregló al día siguiente. El pozo pasó tres rondas de reinspección el 21, 26 y 29 de junio.

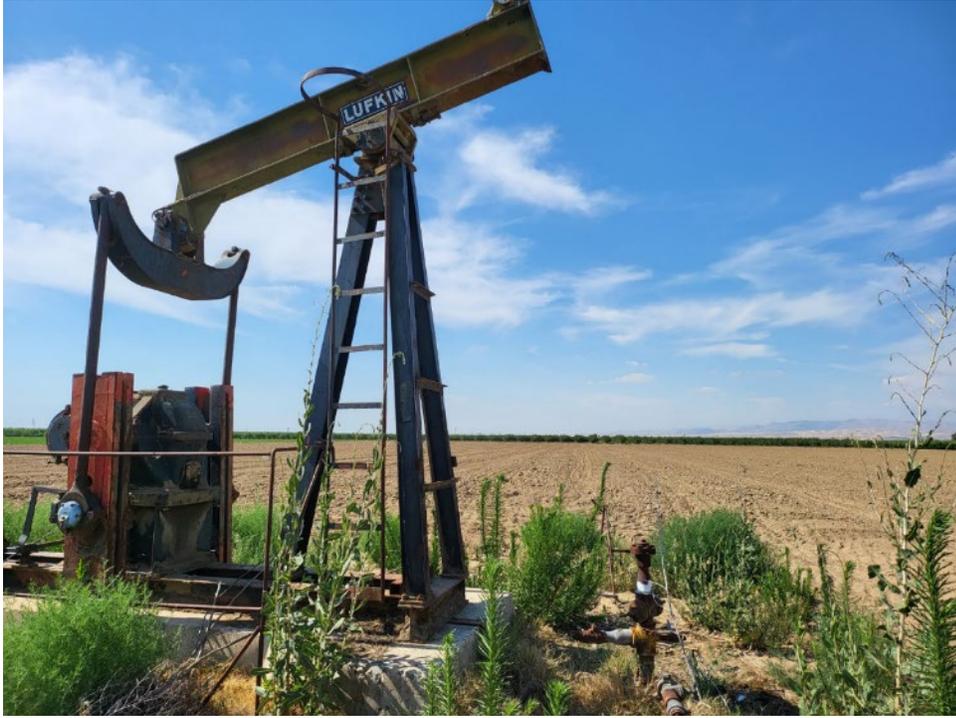
### **Portman 3: Reparado**

Este pozo se detectó por primera vez con fugas el 24 de mayo, y se detectó una fuga de metano de aproximadamente 30,000 ppm. El pozo se reparó inicialmente el 12 de junio y pasó dos rondas de reinspección antes de que se detectaran fugas adicionales en una inspección realizada el 28 de junio por el Distrito de Control de la Contaminación del Aire. Drilltek completó otra ronda de reparaciones el 30 de junio. El pozo pasó la reinspección el 5 de julio.
