# Informe de inspección del grupo de trabajo sobre metano para la comunidad de Shafter/Wasco

## I. Resumen ejecutivo

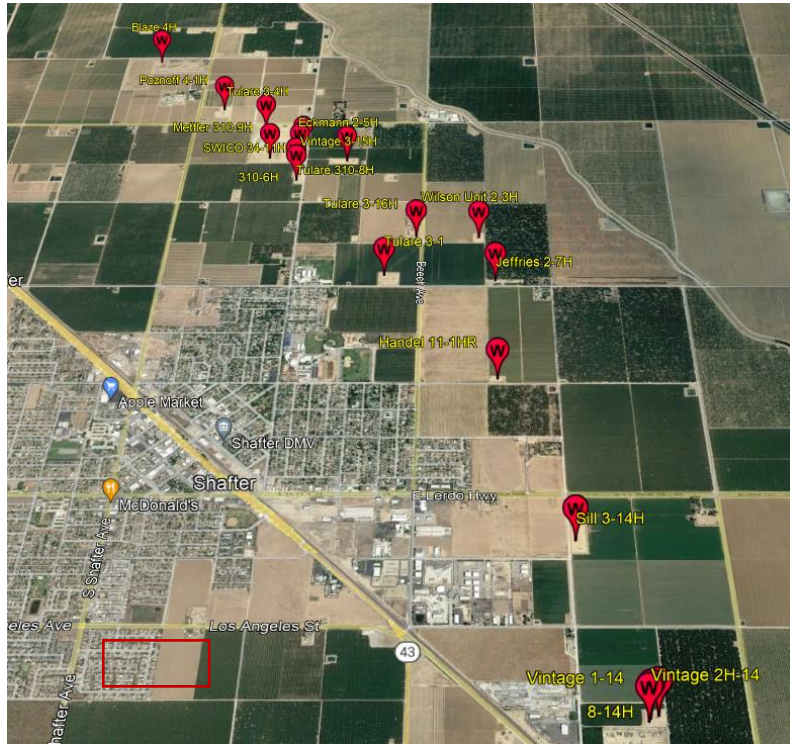
**Figura 2:** Mapa de los 18 pozos inspeccionados

De los 73 pozos inspeccionados, se encontraron fugas en 18 pozos operados por CRC. Cabe destacar que tres de estos 18 pozos tuvieron fugas que excedieron una concentración de 50,000 partes por millón (PPM). Este nivel de concentración es crítico porque plantea un riesgo potencial de inflamación en presencia de una fuente de ignición. Estas fugas se disiparon a niveles de fondo, lo que las hizo indetectables a tres pulgadas de la fuente. Se tomaron medidas inmediatas para reparar rápidamente los tres pozos. Posteriormente, SJVAPCD volvió a inspeccionar estos pozos en un plazo de dos días para garantizar su seguridad y cumplimiento, y no se detectaron más fugas según lo definió COGR.

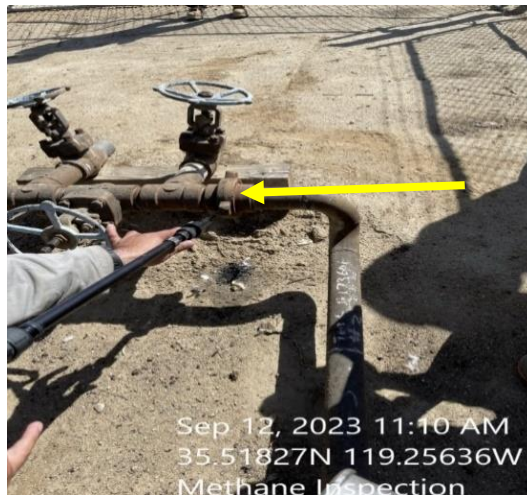
- Wilson Unit 2-3H: Reparado. Inicialmente se determinó que este pozo tenía fugas el 12 de septiembre de 2023, y se detectó una fuga en la unión roscada de la línea de revestimiento, que midió 79,600 ppm. La fuga se reparó con éxito en el sitio y pasó la nueva inspección el mismo día.

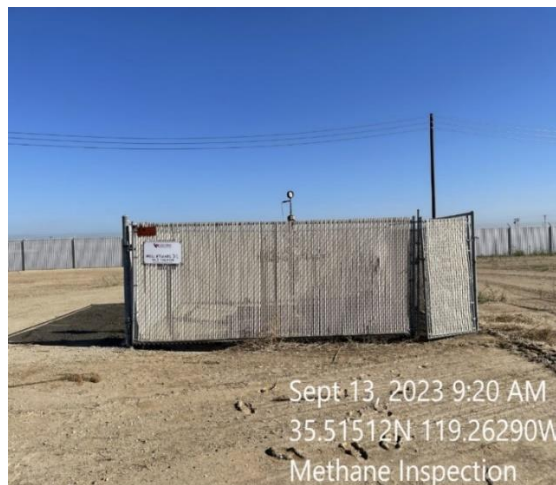
- Tulare 3-1: Reparado. Inicialmente se determinó que este pozo tenía fugas el 13 de septiembre de 2023, cuando se detectó una fuga en la válvula de la carcasa que medía 75,200 ppm. La fuga se reparó en el sitio y pasó la nueva inspección el mismo día.

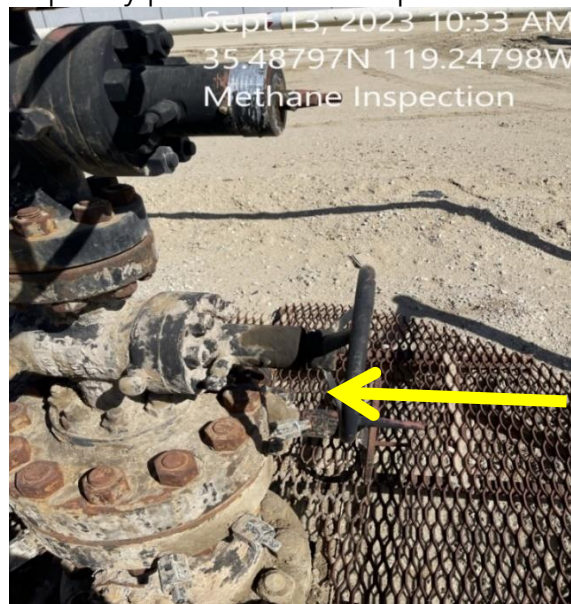
- Vintage 2-14H: Reparado. Inicialmente se determinó que este pozo tenía fugas el 13 de septiembre de 2023, cuando se detectó una fuga en el vástago de la válvula que medía 78,700 ppm. La fuga se reparó y pasó la nueva inspección el 15 de septiembre de 2023.
